Sanierung der Martinskirche in Altenhaßlau, Teil 2: 2018

Pfarrer Hans Joachim Imhof

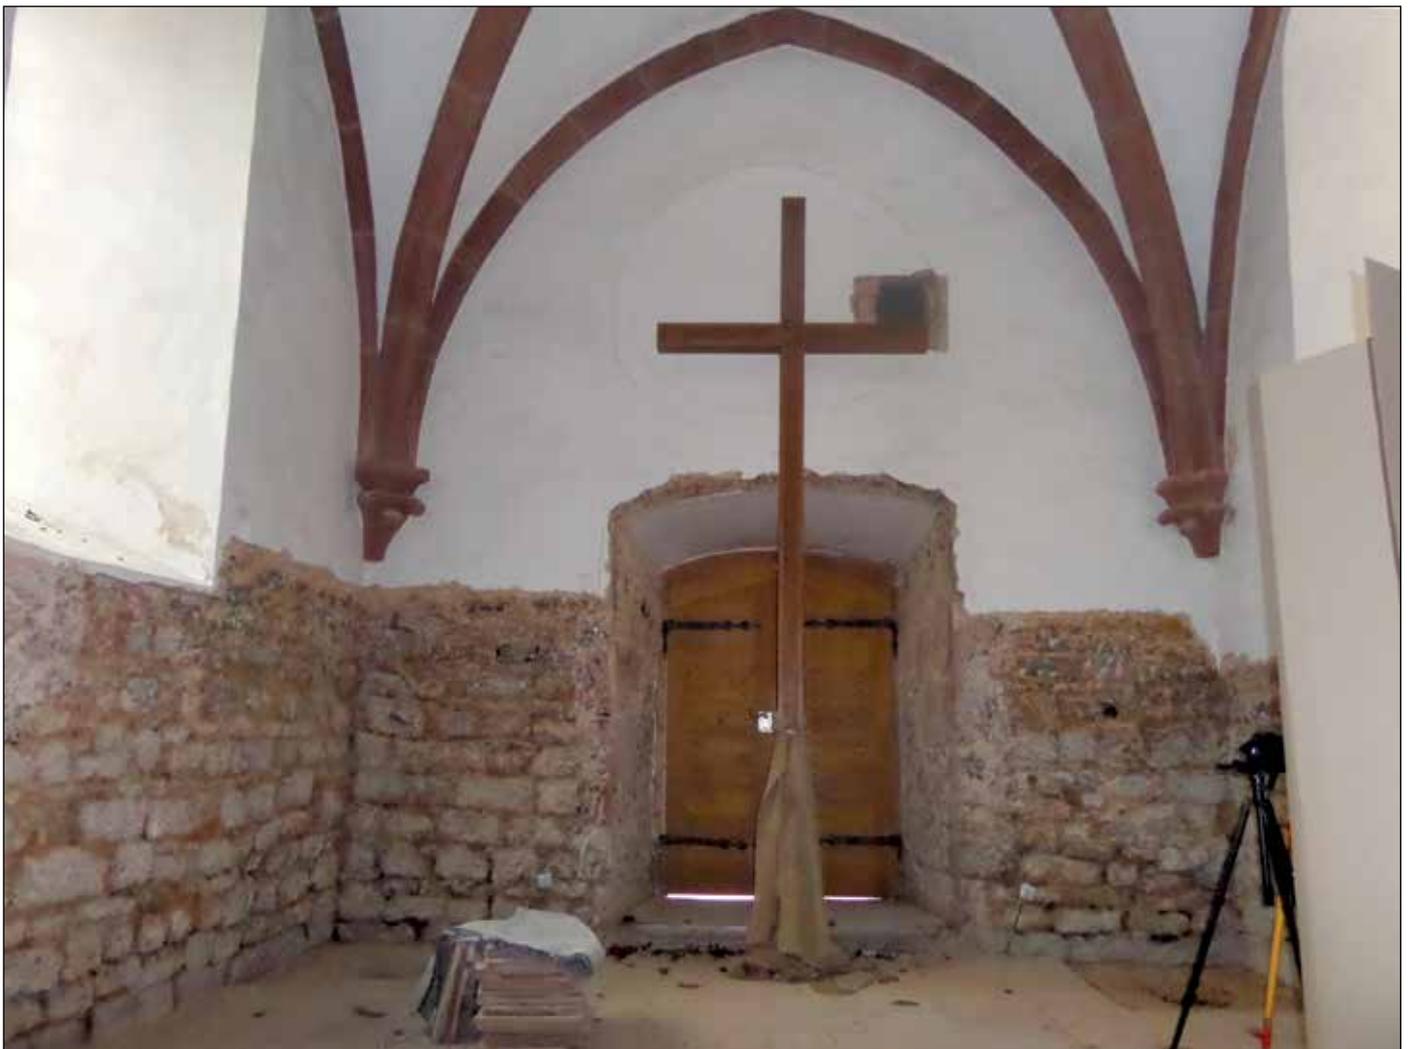
Die „Hintertüre“ ist wieder geöffnet!

Daneben wurden auch über die zukünftige Gestaltung des Altarraums mit den sogenannten Prinzipalstücken, Altar, Taufständer, etc Gespräche geführt. Die Neugestaltung dieser Ausstattungsstücke wurde notwendig, weil durch die Öffnung der vorhandenen barocken Türe hinter dem Altar auch eine neue Konzeption für den gesamten Altarraum gedacht werden muss.

Bisher war die Türe nur als „Tapentüre“ hinter dem Altar sichtbar, zukünftig soll sie auch als besondere Ausgangstüre genutzt werden.

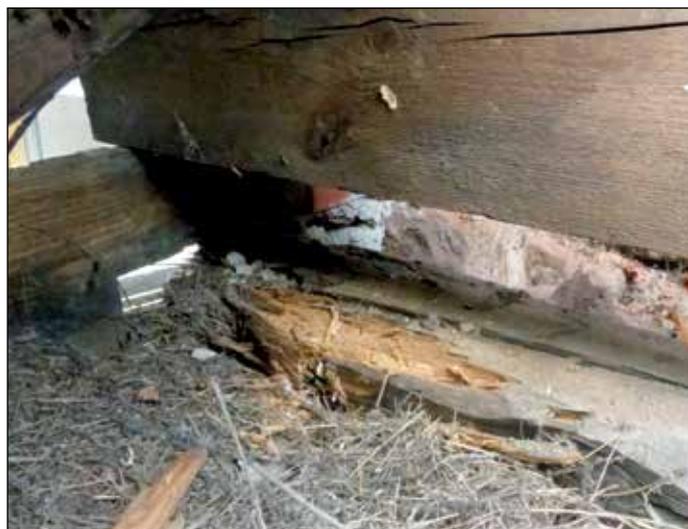
Leider wurde bei der Ausführung der Arbeiten im Turm festgestellt, dass bei einer früheren Renovierung schadhafte Balken nicht ausgetauscht, sondern lediglich unterstützt wurden. Und das genau unter dem Glockenstuhl. Diese Balken müssen nun noch erneuert werden, bevor dann das Kirchendach endlich wieder geschlossen werden kann.

Höchste Zeit für eine Sanierung. Keiner weiß, wie lange der Balken noch gehalten hätte.

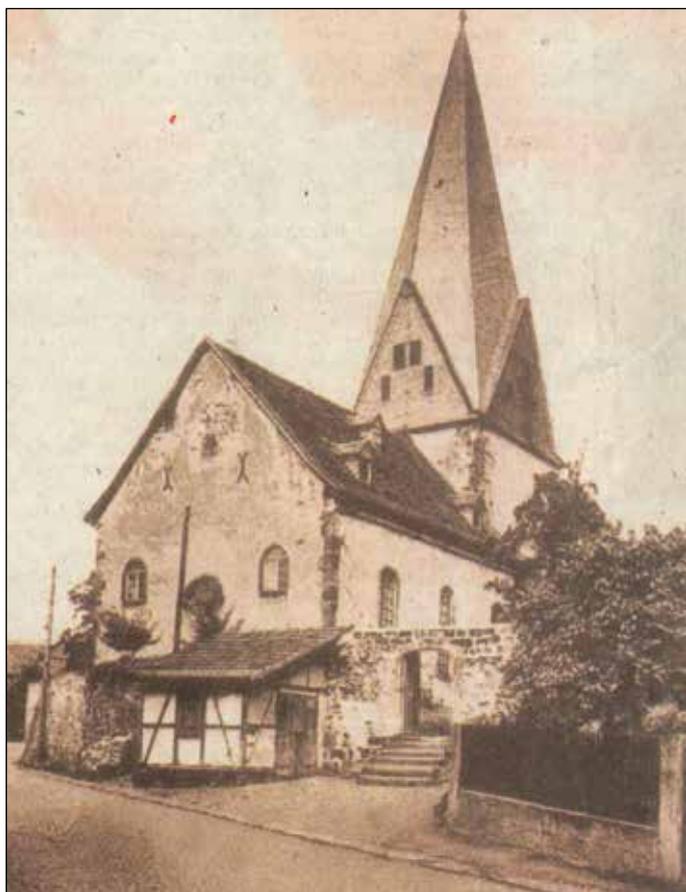
Foto: GNZ, 6. August 2008

So sah die Kirche vor dem Umbau 1958 aus.

Die Kirchenanlage wurde in den Jahren 1752-53 umfassend im damaligen Stil der Zeit barockisiert. 1958 wurde der Kirchensaal unter Beibehaltung der barocken Gestaltung nach Westen hin erweitert. Diese Erweiterung ist in technischer und in gestalterischer

Hinsicht als sehr gelungen zu bezeichnen. Sie prägt den Raum bis heute und schafft eine harmonische Verbindung zwischen spätromanischen/frühgotischen, barocken und neuzeitlichen Bauteilen.

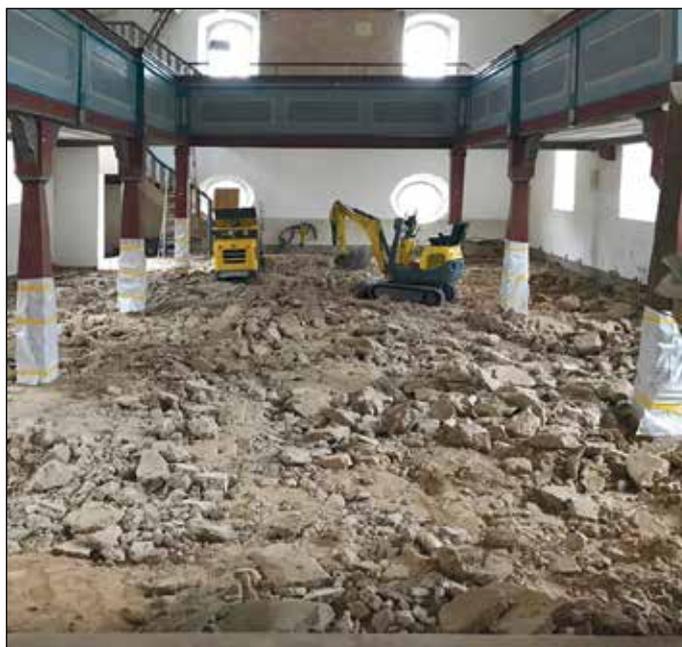
Der Innenraum ist ausgeräumt, und schon ging es dem alten Betonboden an den Kragen.

Damit war dann die Grundfläche des Kirchenschiffs geräumt, so dass mit der Aufnahme und dem Ausbau der vorhandenen Bodenplatten begonnen werden konnte. Die Martinskirche soll dann einen Bodenbelag komplett aus Sandstein erhalten. Darüber hinaus soll die vorhandene Stufe in den Altarraum verbreitert werden, um den Zugang zum Altarraum - etwa bei der Teilnahme am Abendmahl - zu erleichtern, aber auch um bei Auftritten von Chören die Aufstellung zu verbessern.

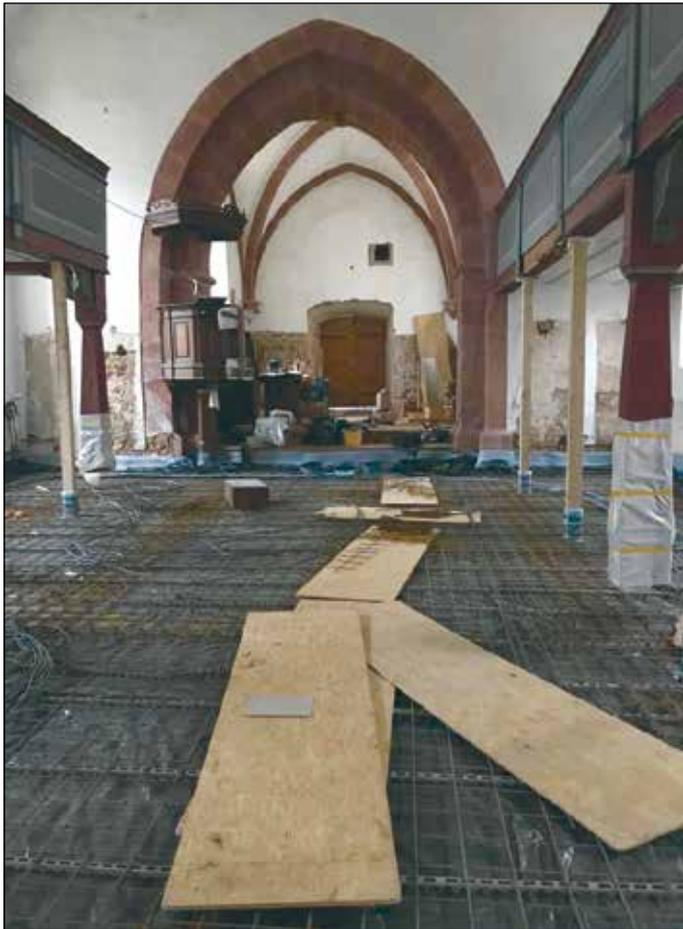
Der Grundaufbau für den neuen Fußboden.

Mit den Arbeiten hat der Kirchenvorstand die Firma Hartmann & Sohn aus Künzell beauftragt. Es handelt sich hierbei um eine Fachfirma für Natursteinarbeiten.
